# TECHNISCHE MITTEILUNG

FORD-WERKE AG KÖLN · KUNDENDIENST

11. April 1962

## Wassereintritt am Windlaufseitenteil TAUNUS 17M

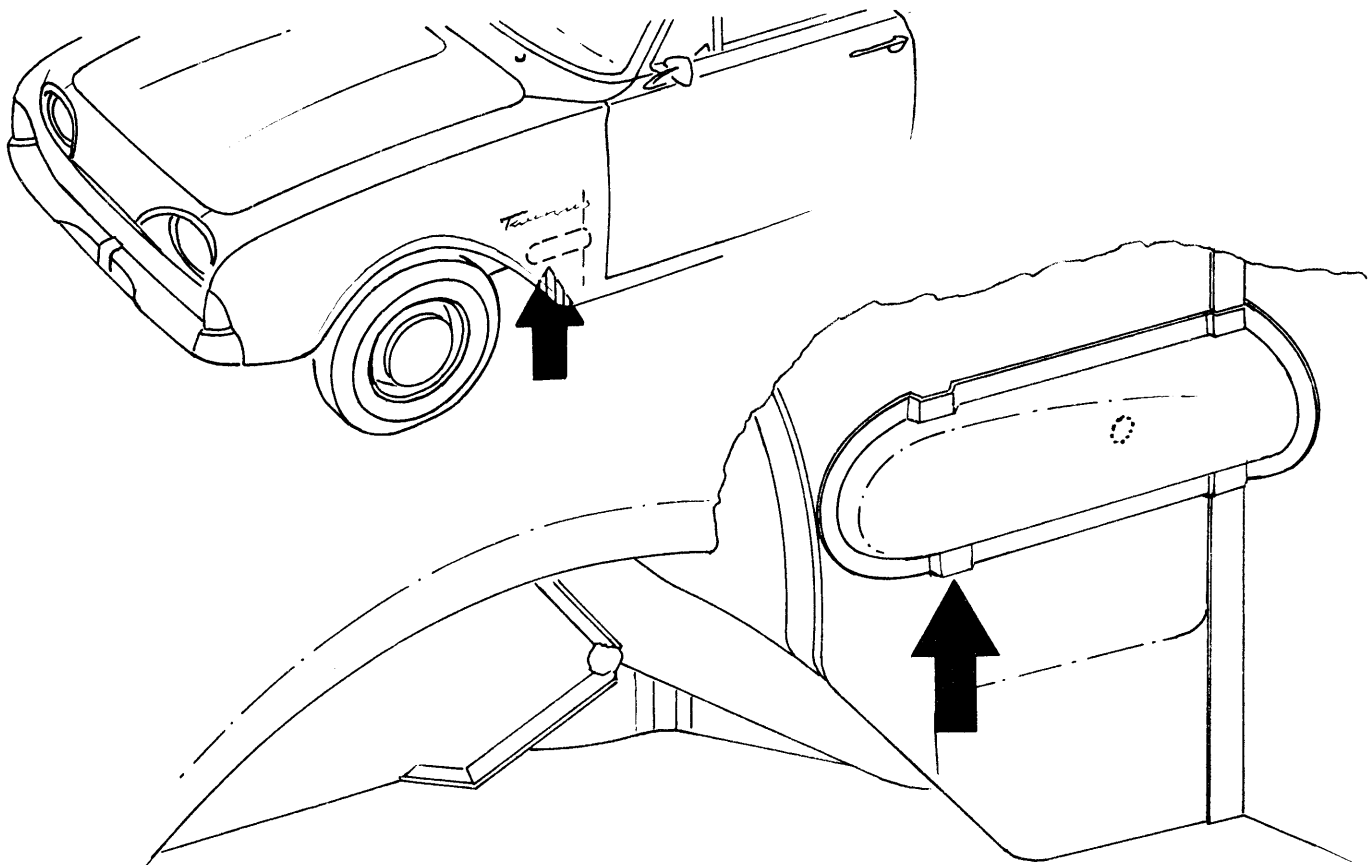
Dabei muss unter allen Umständen vermieden werden, dass sich die untere Aussparung in den Verstärkungsblechen auf den Windlaufseitenteilen zusetzt. (Siehe Skizze) Beim Fahren auf nasser Strasse besteht sonst die Gefahr, dass sich Wasser hinter der Verstärkung ansammelt und durch das Loch für die Befestigungsklips der Cowlpappe in den Fussraum des Wagens dringt.
