# TECHNISCHE MITTEILUNG

## FORD-WERKE AG KÖLN · KUNDENDIENST

Kraftstoffanlage 2  
(29)

### Vergaser der 1,5 l-, 1,7 l- und 1,8 l-Motoren

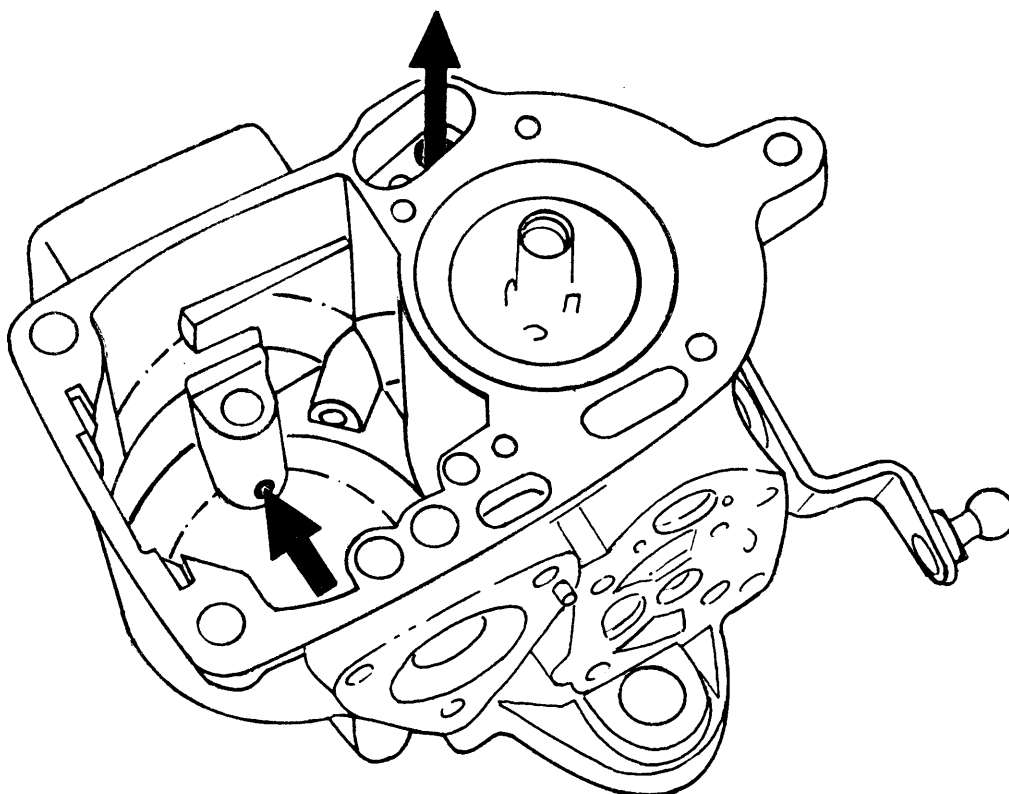
Sollten eventuell Übergangsschwierigkeiten an Motoren auftreten, die mit neuem Vergaser ausgerüstet sind, empfehlen wir, die Funktion der Beschleunigungspumpe zu überprüfen. Wenn keine Einspritzung bei Betätigung der Drosselklappe erfolgt, sitzt eventuell die Kugel in der kalibrierten Bohrung vom Schwimmergehäuse zur Beschleunigungspumpe fest. Das kann nur durch Korrosion geschehen, wenn Wasser in den Vergaser gelangt ist.

In diesem Fall muß das Einspritzrohr und der Schwimmer ausgebaut werden. Entsprechend der nachstehenden Skizze ist dann die Bohrung vom Schwimmergehäuse her mit Preßluft auszublasen. Abschließend ist die Beschleunigungspumpe auf einwandfreie Funktion zu überprüfen.
