TECHNISCHE MITTEILUNG

FORD-WERKE AG KÖLN · KUNDENDIENST

29. Oktober 1964

Hauptkabelstrang Taunus 17M

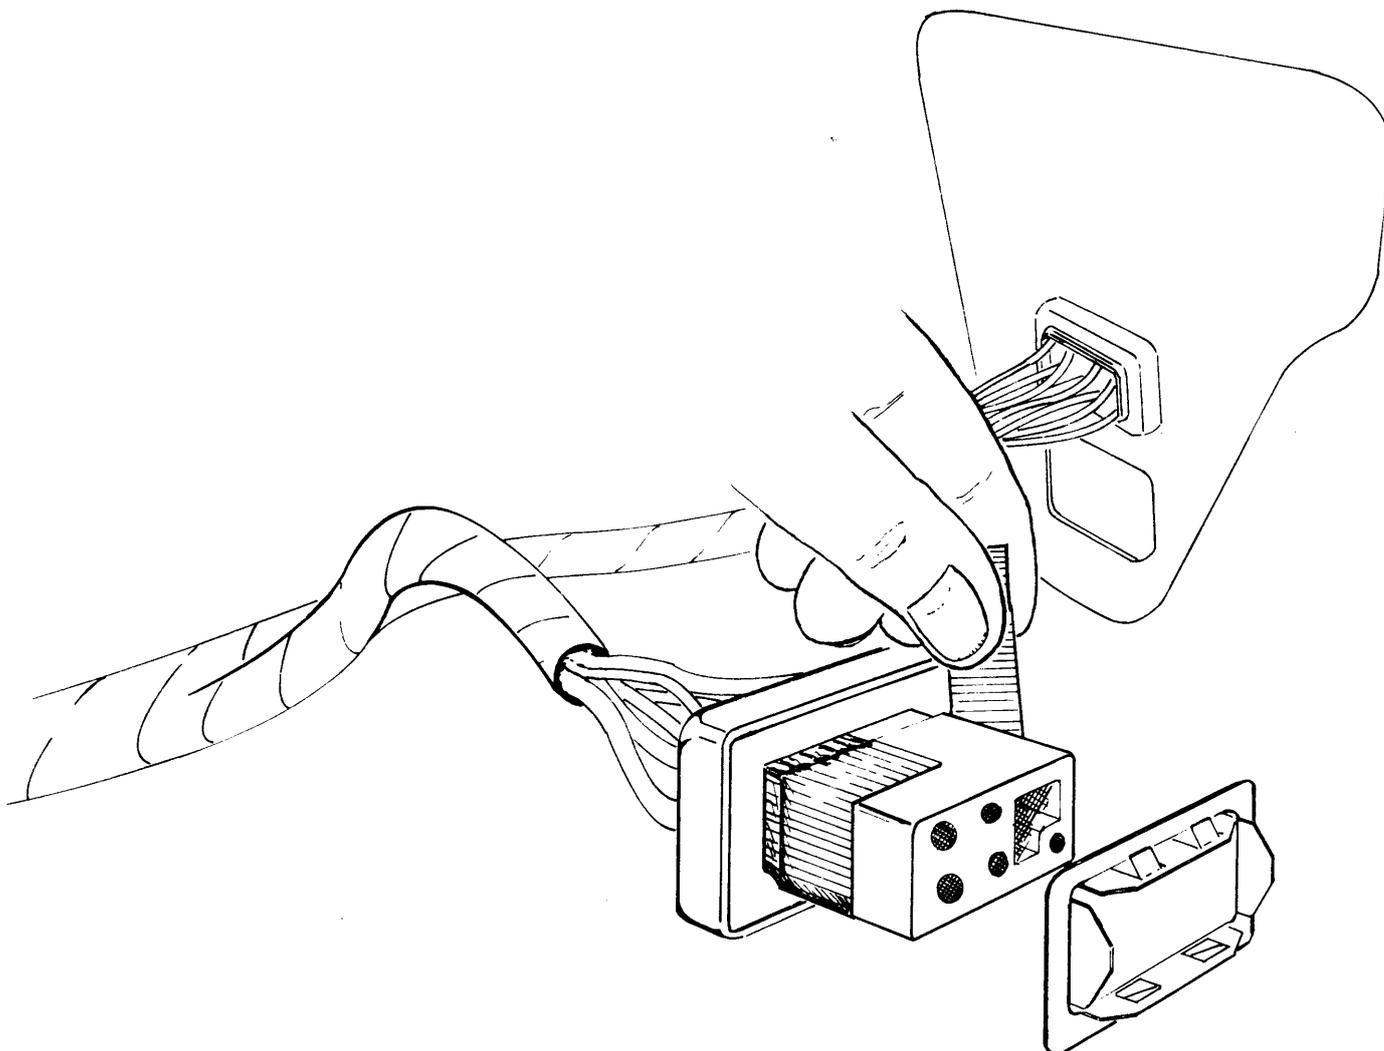
Da unter ungünstigen Umständen das ständig unter Strom stehende Kabel 30 am unteren Stecker in der Spritzwand einen Kurzschluss verursachen kann, ist es notwendig, an allen neuen Taunus 17M bis zur Motor-Nummer 1 118 350 nachträglich folgende Arbeiten zur zusätzlichen Isolierung durchzuführen.

Unteren Stecker von Motorraumseite abziehen und Klemmrahmen mit Gegenstecker ins Wageninnere durchdrücken. Klemmrahmen vorsichtig mit Schraubenzieher demontieren und Gegenstecker zusätzlich mit Isolierband umwickeln. Anschliessend ist der Klemmrahmen wieder auf den isolierten Gegenstecker zu setzen und dieser unter Beachtung der richtigen Abdichtung wieder zu montieren. Sollte im Verlauf der Montage der Klemmrahmen auseinanderbrechen, können Sie diesen separat von unserer Abteilung "Teile, Motoren und Zubehör" beziehen. Der Klemmrahmen hat die Bestell-Nr 546 497.

Bitte stellen Sie sicher, dass diese Operation an allen betroffenen 17M Fahrzeugen bis zur genannten Motor-Nummer durchgeführt wird. Bei Kundenfahrzeugen empfiehlt es sich, die Arbeiten im Rahmen der 1 000 km Inspektion bzw des Kontrolldienstes bei 5 000 km durchzuführen. Da der Zeitaufwand für diese Arbeit unter 0,1 Std beträgt, rentiert sich die Ausstellung eines Garantieantrages nicht.
